# 第1章 序論

## 1.1 研究背景

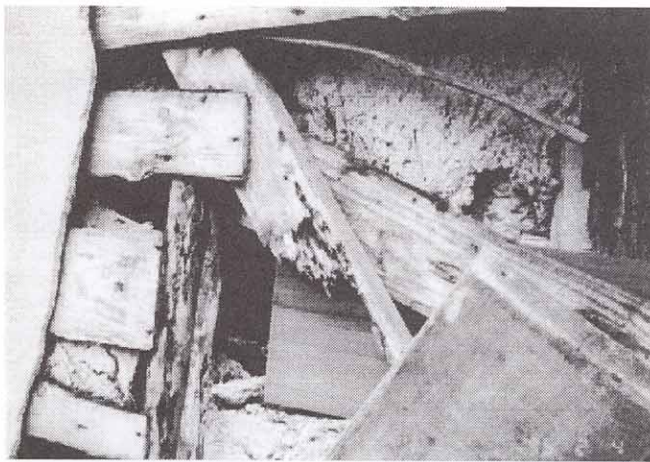
写真1-1 筋違端部の老朽化による欠損

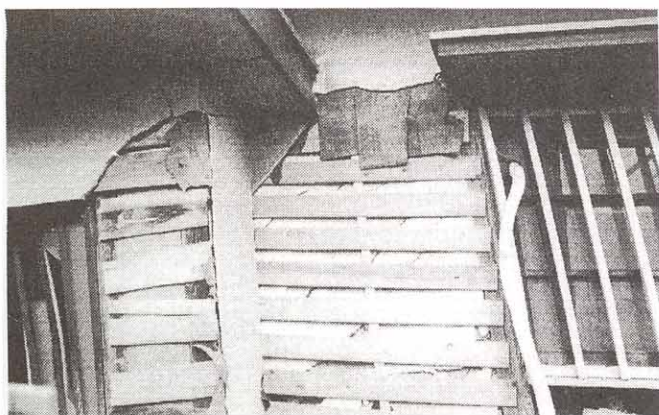
写真 1-2 筋違のない木ずり壁の被害

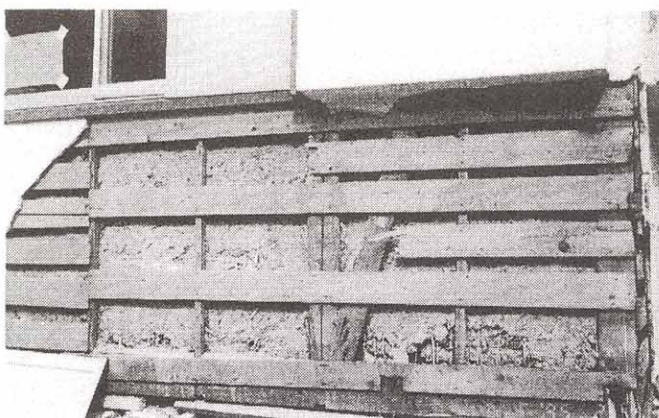
写真 1-3 筋違端部の接合が不十分

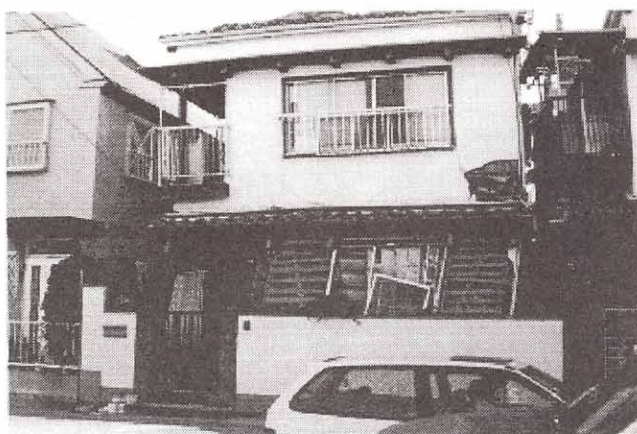
写真 1-4 筋違が対で配置されているが、接合法が不十分

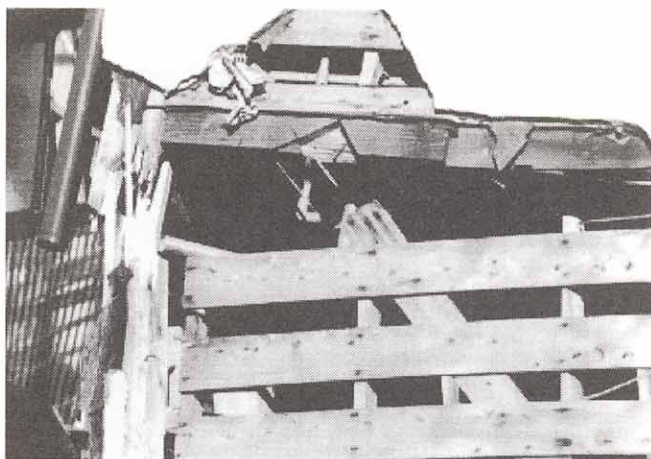
写真 1-5 不十分な引張筋違の接合部

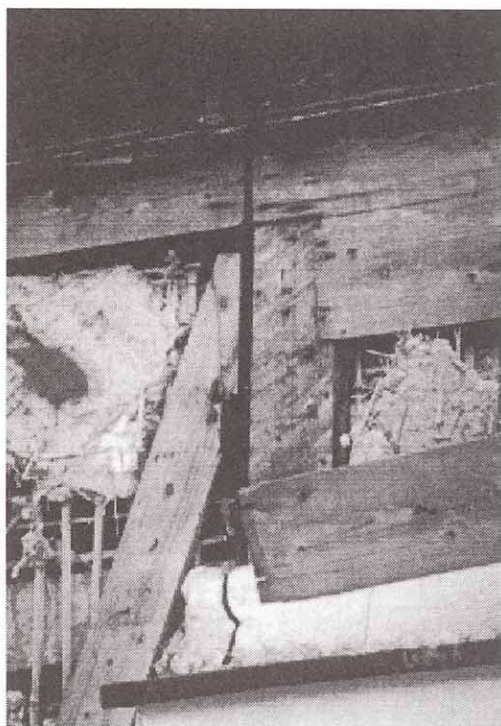
写真 1-6 不十分な引張筋違の接合部

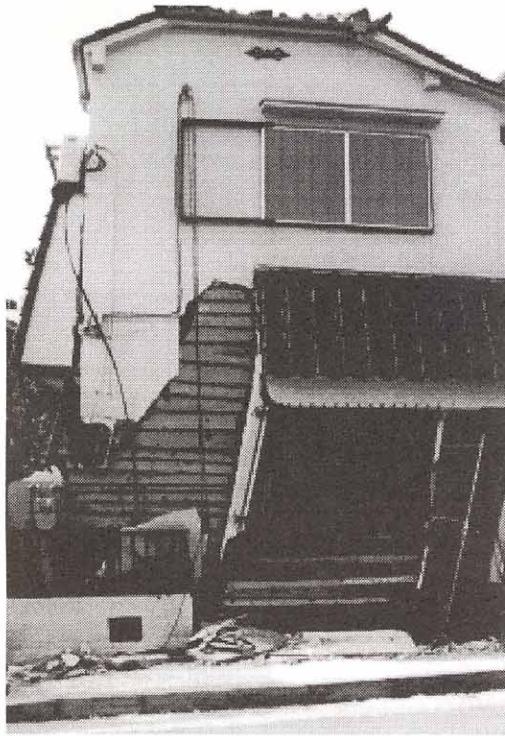
写真 1-7 有効な筋違がない
